Riqualificazione energetica Palazzo municipale
mediante sostituzione di infissi ed opere connesse

PROGETTO DEFINITIVO - ESECUTIVO

RELAZIONE ILLUSTRATIVA E
QUADRO ECONOMICO DI SPESA

Indagini stratigrafiche sul portone RELAZIONE

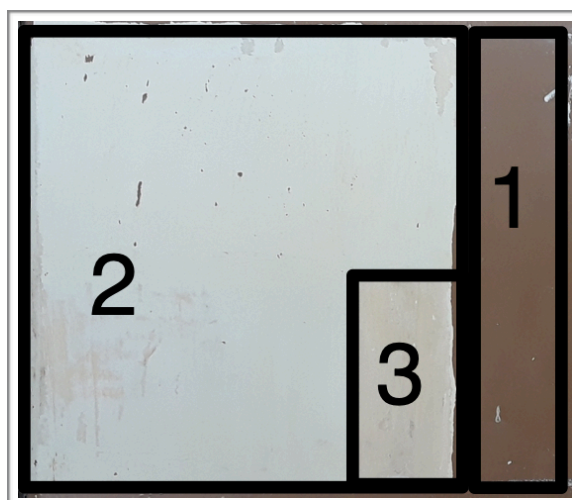
RETRO

1. colore bruno rosato
2. strato preparatorio di colore

bianco (presumibilmente un gesso leggermente addittivato con

legante acrilico)

3. legno di colore chiaro, evidentemente recente, dovuto ad un pannello applicato sulla superficie originale.

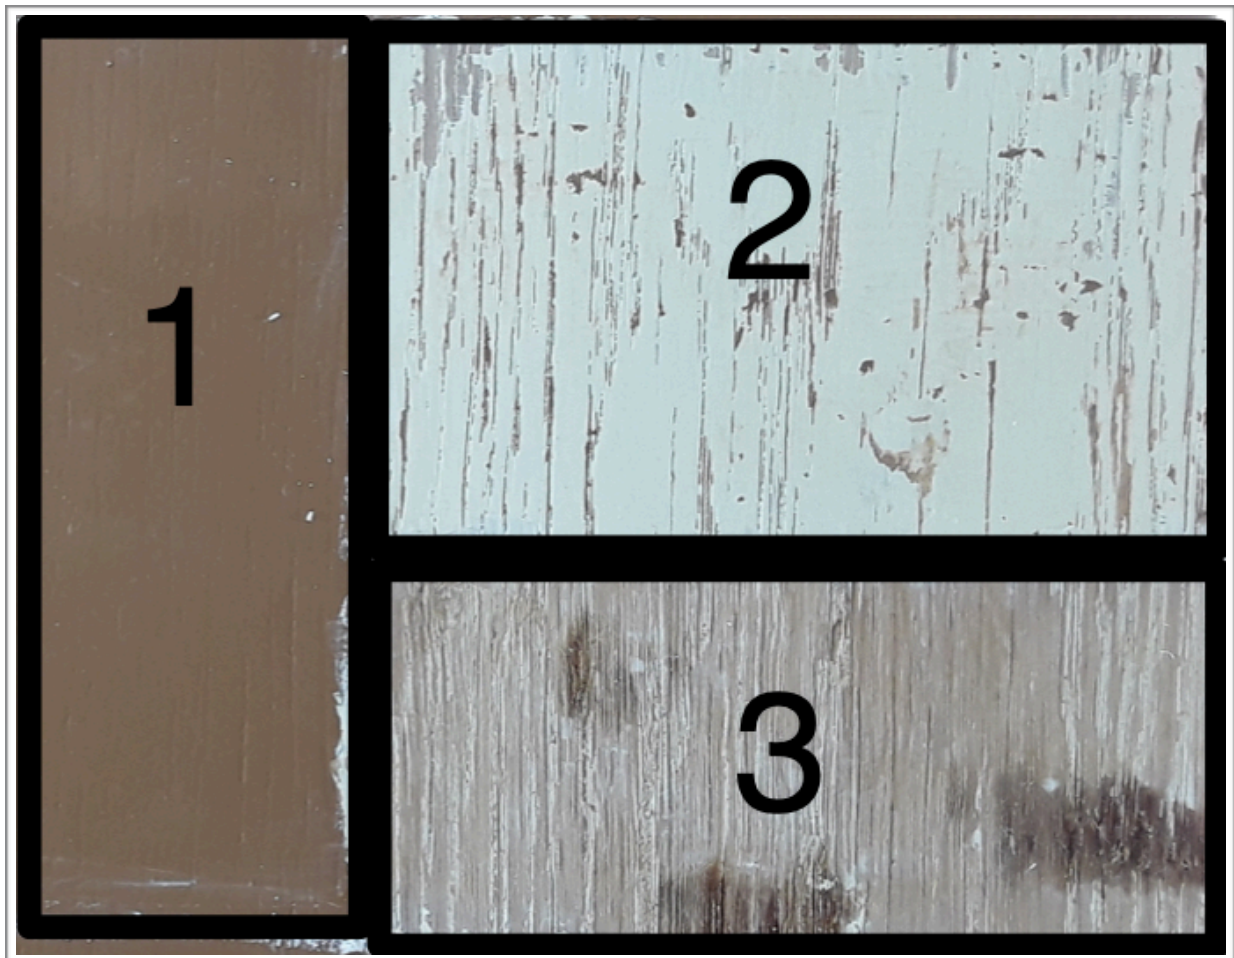
FRONTE

sono stati eseguiti tre tasselli in punti diversi, sia sul portoncino di accesso che a lato di una formella intagliata.

Qui si notano più mani di colore, ma non si rinvenivano integrazioni lignee recenti se non sulla battuta del portoncino.

Quindi possiamo ipotizzare che sul fronte principale il portone sia stato oggetto di una assidua opera di manutenzione nel corso degli anni, ma senza trasformazioni delle forme originarie - forse tardo ottocentesche.

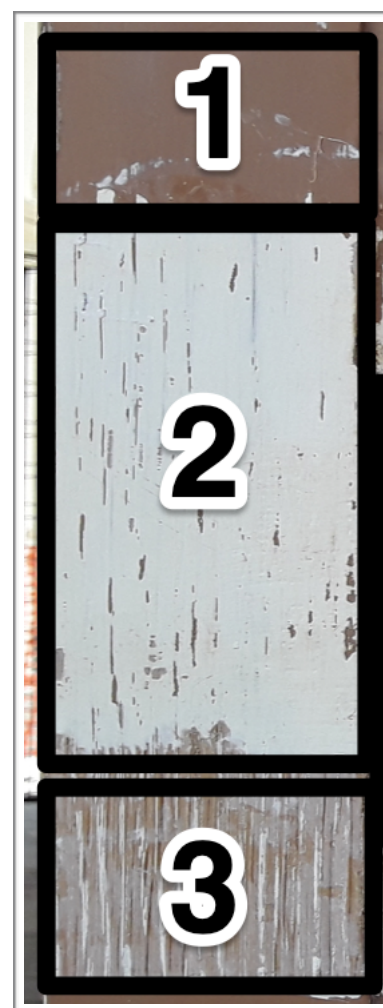
stratigrafia della battuta del portoncino di ingresso, dove si nota il legno recente della sostituzione, trattato con strato di gesso colore

Si evidenziano almeno 5 strati:

1. colore bruno rosato, come il retro
2. strato sottostante preparatorio di colore bianco (come il retro)
3. colore terra siena bruciata
4. preparazione o colore grigio
5. colore ocra gialla
6. legno originale fortemente ossidato

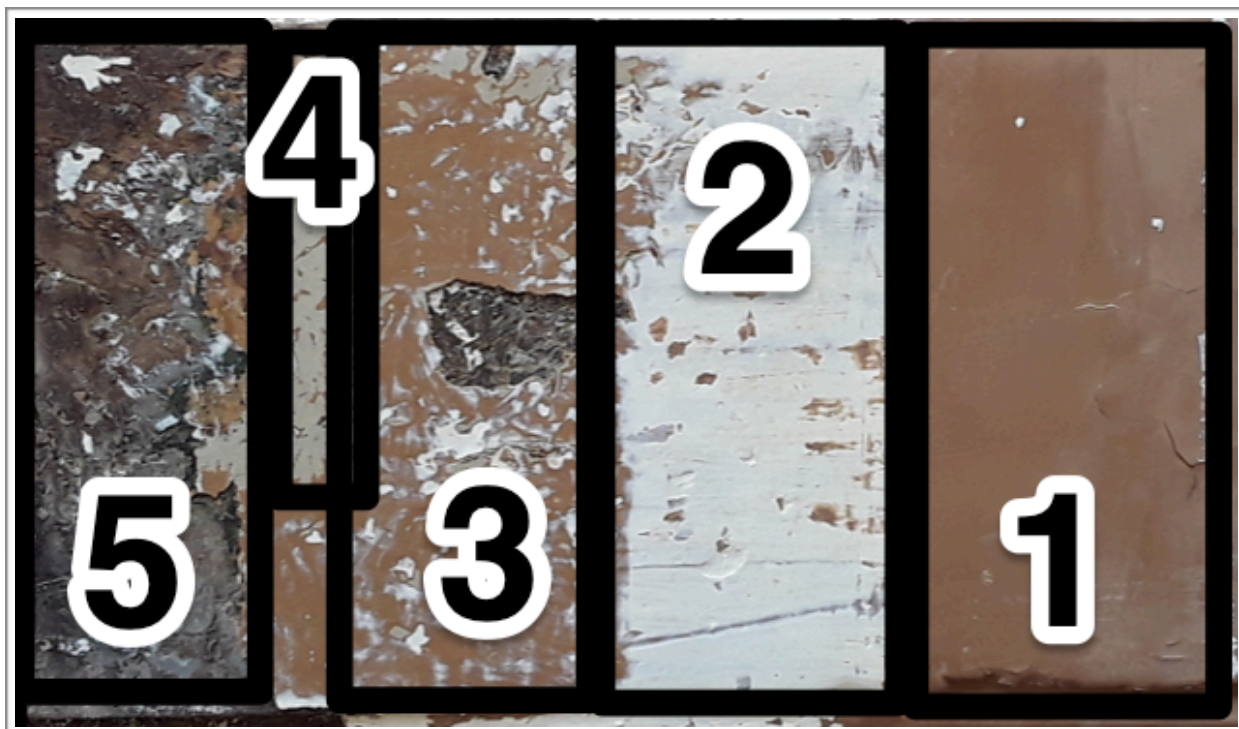
1. colore bruno rosato, come il retro
2. strato sottostante preparatorio di colore bianco (come il retro)
3. colore terra siena bruciata
4. preparazione o colore grigio
5. colore ocra gialla, tracce su legno originale ossidato

Anche le cornicette della formella paiono mostrare la stessa sequenza, con la presenza di molte lacune e l'affioramento del legno originale.
