Provincia di Torino
COMUNE DI SAN MAURIZIO CANAVESE

**individuazione , tutela e valorizzazione dei beni culturali
architettonici nell'ambito comunale**

(legge regionale 14 marzo 1995, n. 35)

Censimento marzo 2000

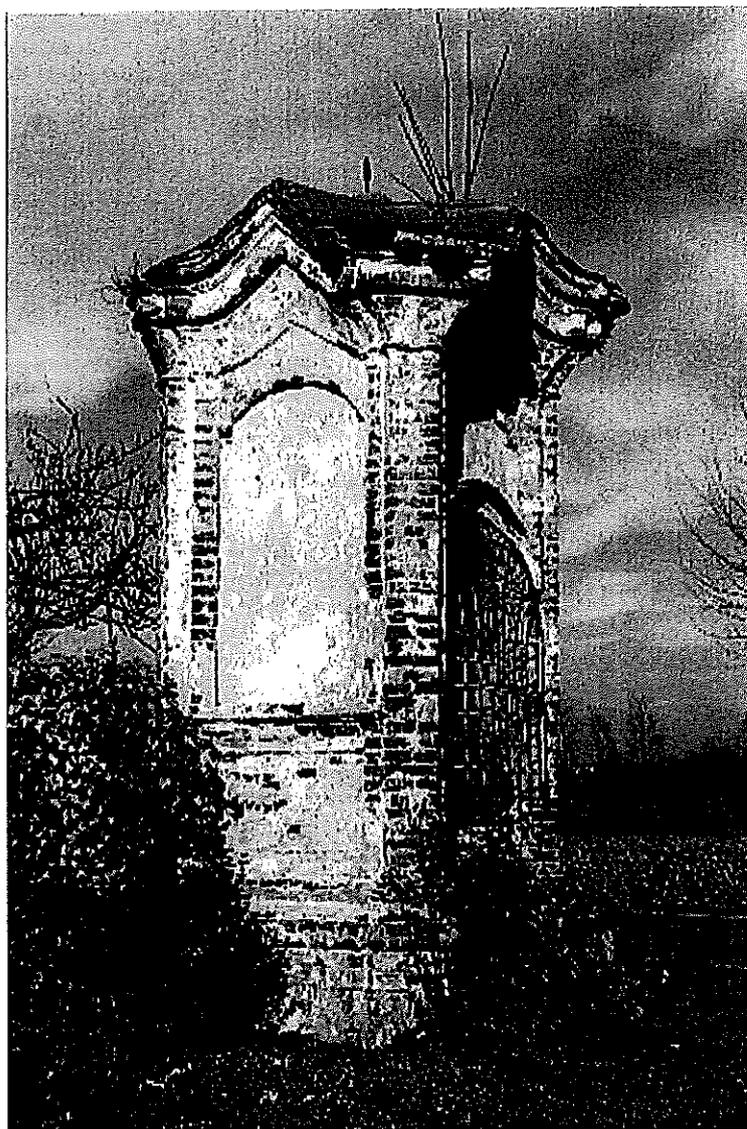
Edicola votiva a pianta quadrata con prospetti ad andamento concavo accentuati dal cornicione di coronamento. La

struttura, in laterizio portante, presenta lesene angolari sormontate da capitello di derivazione dorica. I prospetti

sono scanditi da cornici in sfondato e dalla nicchia posta sul prospetto principale che ospita la statua.

Il manufatto conserva i caratteri originari, mantenuti inalterati sino ad oggi. Le condizioni di degrado sono legate a

problemi di umidità di risalita o di percolamento dalla copertura (in cattivo stato di conservazione) con la conseguente

formazione di muffe e di vegetazione infestante.

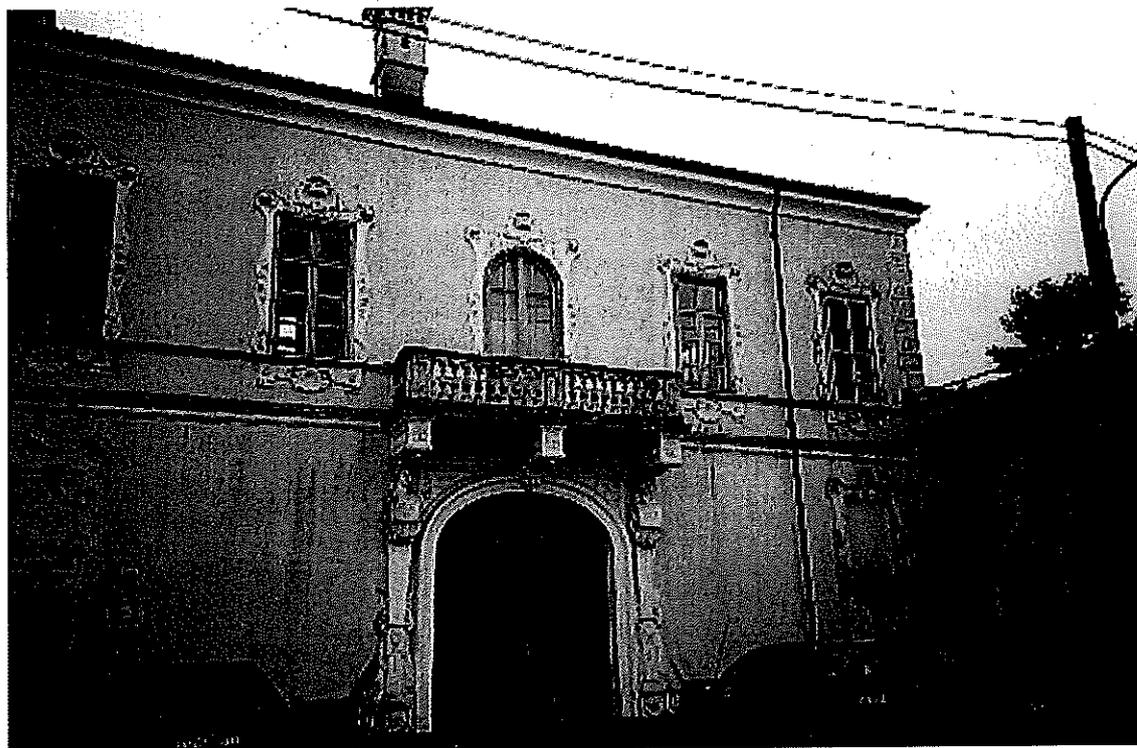
Villa patrizia costituita dal corpo residenziale con affaccio su strada e dai rustici annessi delimitanti la proprietà.

La villa, in muratura portante, consta di corpo centrale di tre piani fuori terra e maniche laterali di due piani. Gli orizzontamenti sono costituiti da volte a botte, a padiglione con o senza unghie, da volte a crociera sui pianerottoli delle scale e da soffitti a cassettoni al secondo e terzo livello. La copertura è a padiglione con manto in coppi su orditura lignea. Il corpo centrale ha sviluppo perpendicolare all'asse stradale e prosegue nel giardino interno. Le maniche laterali sono porticate al primo livello con archi a tutto sesto e volte a crociera. L'ingresso principale è posto su un'ala laterale ed è sormontato da un balcone aulico con mesole e parapetto con balaustrini in calcestruzzo.

L'edificio conserva perfettamente integri i caratteri originari nonostante la variazione d'uso del complesso. Il degrado

presente è legato a minime condizioni di umidità di risalita o a percolamento delle acque dai cornicioni in aggetto posti sulle facciate.

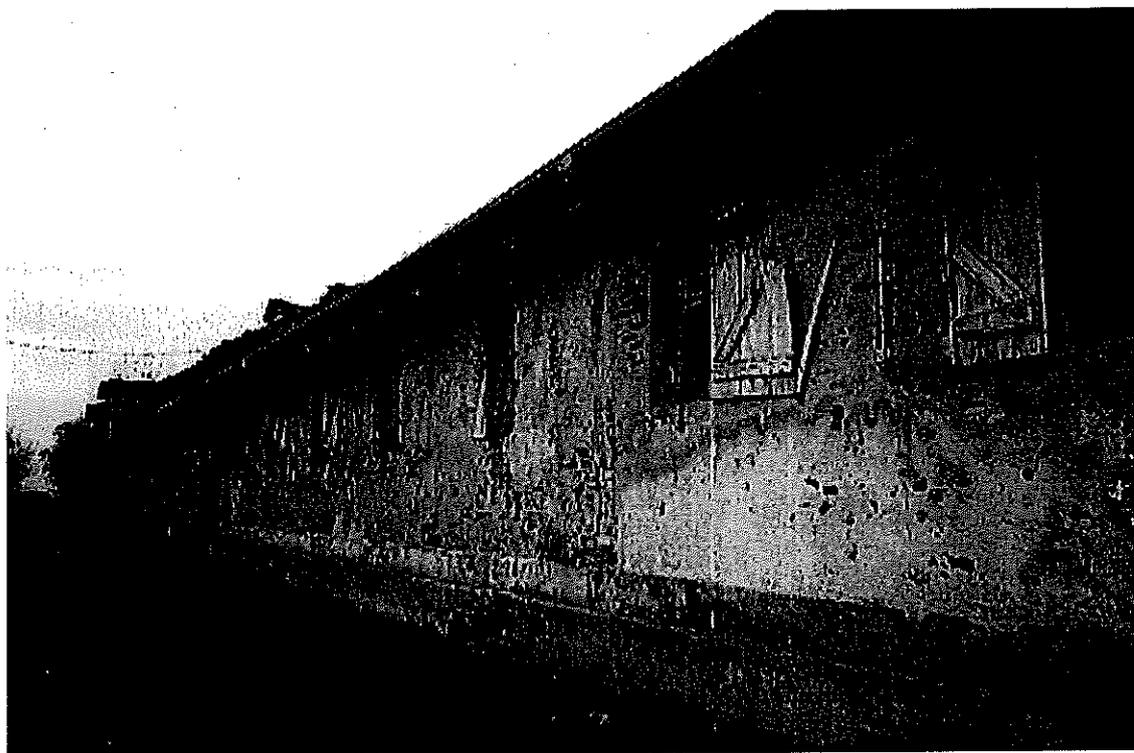
Complesso rurale annesso alla villa patrizia, costituito da manica di residenza dei fattori, dalle stalle e dai fienili e dalle tettoie per il ricovero carriaggi. Corpo abitazione: di due piani fuori terra, in muratura di laterizio portante con orizzontamenti costituiti da travi lignee e voltini in laterizio e da volte a padiglione. La copertura è in coppi su orditura lignea. Due abbaini con apertura a tutto sesto sormontano la copertura. Stalle e fienili: posti perpendicolarmente all'abitazione dei fattori e alla villa, le stalle, di notevoli dimensioni, hanno volte a botte unghiate con archi di scarico e si sviluppano longitudinalmente rispetto alla manica. I fienili soprastanti hanno aperture verso corte a sesto ribassato intervallate con aperture a ovale rovesciato. Le tettoie hanno sviluppo a tutt'altezza con orditura lignea e manto in coppi e muro perimetrale in laterizio misto a ciotoli di fiume.

Il manufatto conserva integri i caratteri originari; presenta situazioni di degrado legate al non utilizzo della struttura, con problemi consistenti di umidità di risalita, distacco dell'intonaco di finitura, depositi di polveri e materiale organico, faticienza di alcune porzioni delle tettoie per il ricovero carriaggi.

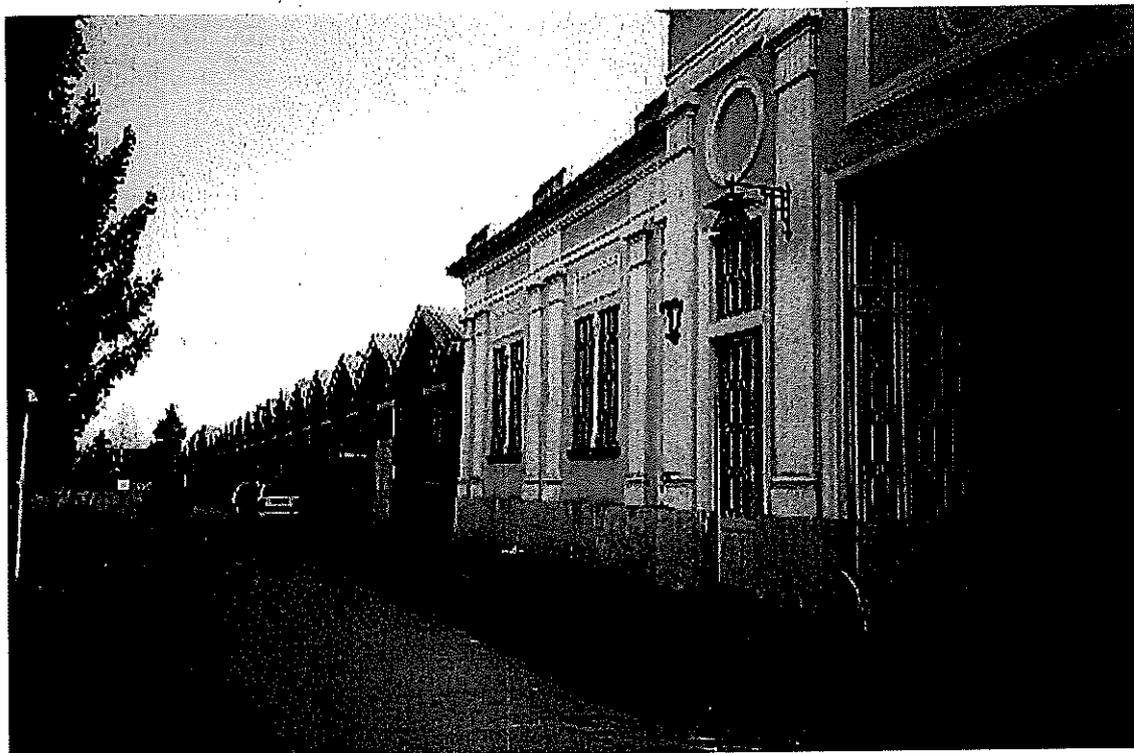
Portale di accesso al complesso industriale Remmert, costituito da corpo carrabile centrale in aggetto e da due maniche

laterali di altezza minore. Il manufatto è scandito verticalmente da paraste sormontate da capitello di derivazione

dorica. La struttura è in calcestruzzo armato con sistema Hennebique. Simmetrici rispetto all'ingresso carrabile sono i

due passaggi pedonabili sormontati da elementi di decoro in aggetto a motivo circolare.

Il manufatto conserva integri i caratteri originari e non presenta particolari situazioni di degrado.

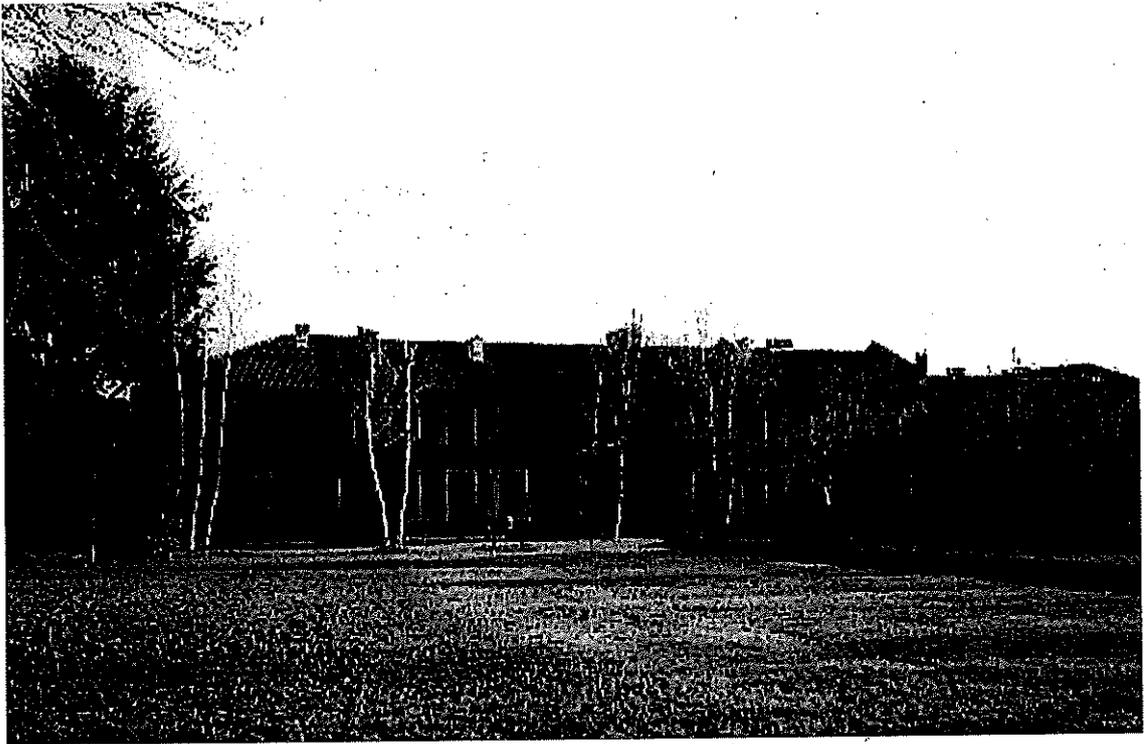
Di due piani fuori terra in muratura di laterizio portante, con orizzontamenti costituiti da sistemi misti di volte a padiglione, a vela e a botte. La copertura è a capanna con manto di coppi su orditura lignea. La facciata è scandita da aperture regolari ai due livelli sormontate da timpani triangolari. Un balcone con soletta in pietra e parapetto in ghisa sormonta l'ingresso principale alla costruzione. Lo stesso balcone è sorretto da pilastri in ghisa. Un portico con aperture a sesto ribassato è posto in continuità con la residenza. Adiacenti alla villa vi sono i rustici (scuderie e stalle) che delimitano la corte chiusa della proprietà.

L'edificio conserva integri i suoi caratteri originari e non presenta particolari situazioni di degrado.

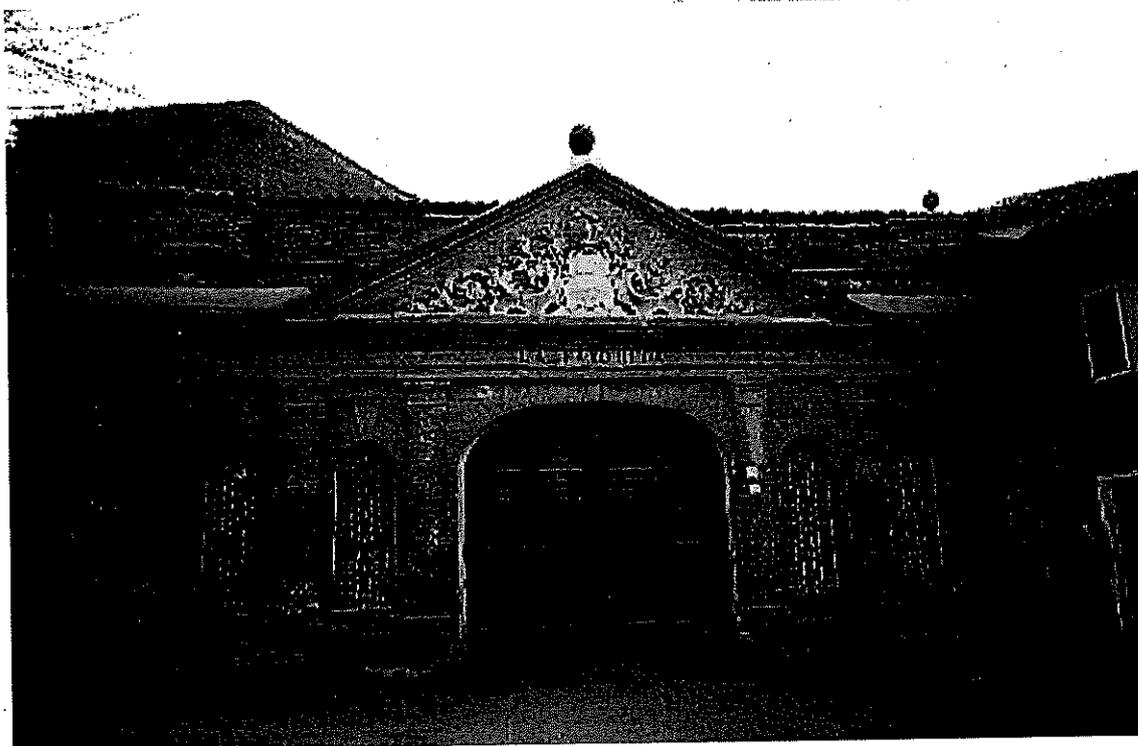
Portale in muratura di laterizio portante, con ampio timpano centrale in muratura insistente su di una trabeazione sorretta da otto lesene intervallate da alte aperture a tutto sesto tamponate con elementi in vetro e griglie in ferro.

Il passaggio centrale presenta un arco in muratura ribassato.

Il manufatto conserva integri i caratteri originari e non presenta particolari situazioni di degrado, fatta esclusione

per problemi di umidità di risalita che ha intaccato la muratura in laterizio.

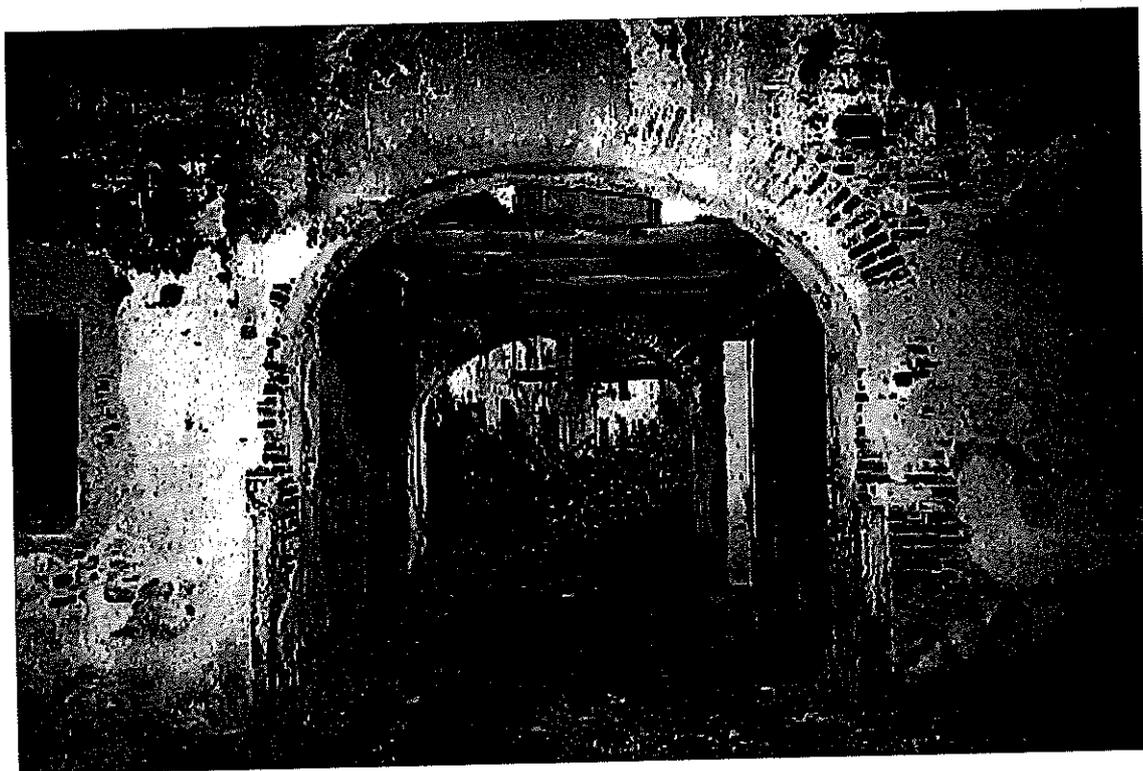
Portale in muratura di laterizio a vista con lesene a pianta rettangolare, trabeazione con cornice e arco a sesto ribassato. Il portone in legno ha due battenti e chiodature in ferro. Il portale insiste su una manica del complesso, di due piani fuori terra, con copertura a capanna con manto in coppi su orditura lignea.

Il manufatto conserva i caratteri originari. Presenta degrado dovuto a problemi di umidità di risalita riscontrabili

negli elementi in muratura e sui battenti in legno.

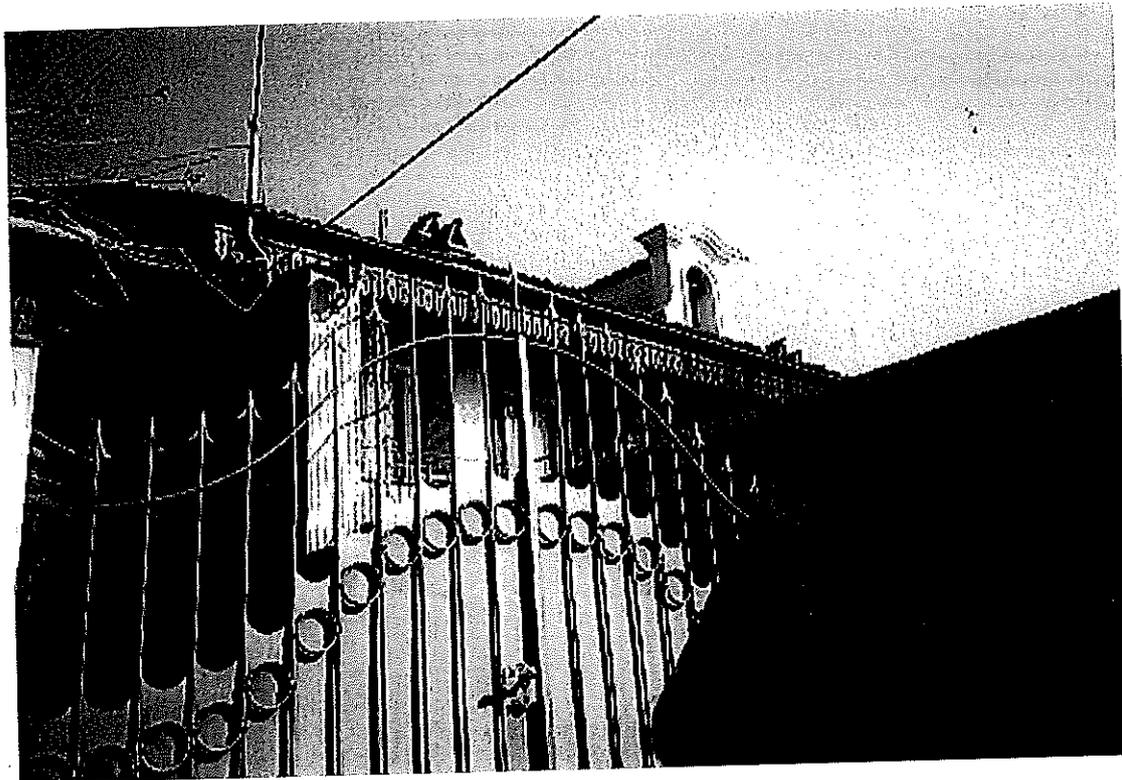
Manica a pianta rettangolare di due piani fuori terra in muratura di laterizio portante intonacata. La copertura è a padiglione con manto in coppi su orditura lignea. Gli orizzontamenti sono costituiti da volte a padiglione. Le aperture hanno andamento regolare. Una torretta a pianta esagonale, posta sul retro dell'edificio, caratterizza il fabbricato.

L'edificio conserva integri i caratteri originari e non presenta stati di degrado di particolare entità.

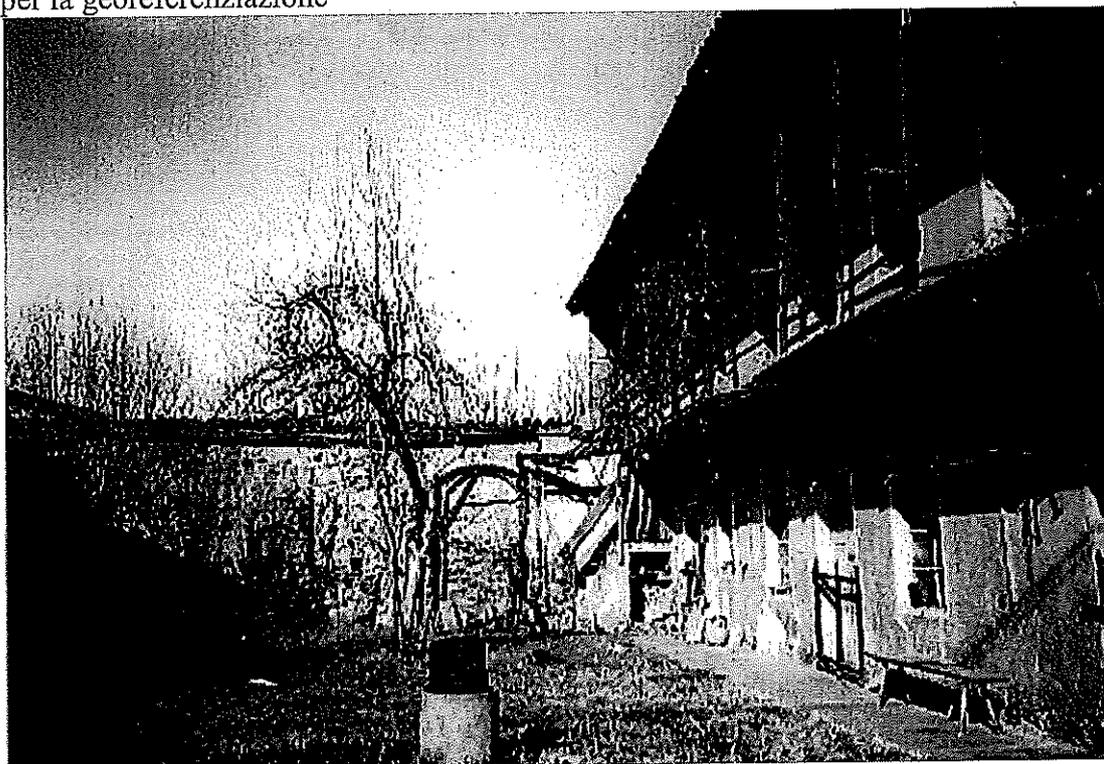
L'edificio conserva perfettamente integri i caratteri originari. Situazioni di degrado sono connesse al non uso della struttura con conseguente distacco dell'intonaco di finitura, dilavamento delle superfici esterne, marcescenza degli elementi lignei e problemi di umidità di risalita.

L'edificio costituiva il rustico di un complesso residenziale posto in continuità, di cui oggi non rimane più traccia.

Un passaggio nel muro di confine tra civile e rustico dimostra l'interdipendenza tra i due corpi. Significativo è il

portale di ingresso al rustico posto sulla Via Domenico Valle. Ha lesene angolari su cui scarica un arco a tutto sesto
